Inspektionsrapport

Kund	Pionjären	11 - 15
Inspektionsadress:	Snickarstigen 11 -15	
Kontaktperson	Namroud Gorguis	
Personer närvarande	Rolf Taskinen Anticimex Anders Magnusson Anticimex	
Inspektionsdatum	20201019	
Orsak till Inspektion	Rutinmässig inspektion av grunder samt avloppsledningar, Anticimex tittade på vattenledningar eller om det läckte in vatten utifrån. Vi tittade på om grunden var skyddad med markplast samt förekomst av mikrobiell påväxt samt spår av råttor.

Byggnadstyp	Radhus
Utrymme	Krypgrund

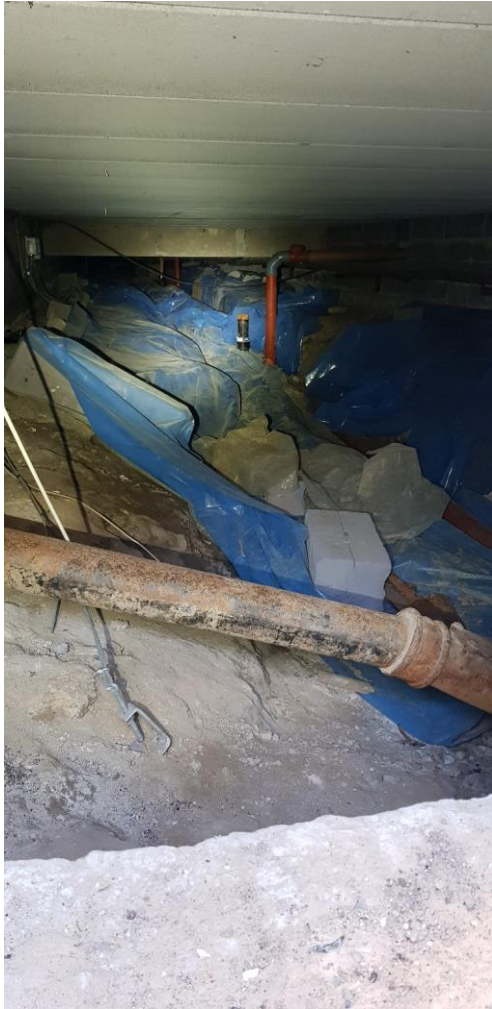
Allmän bild från grund

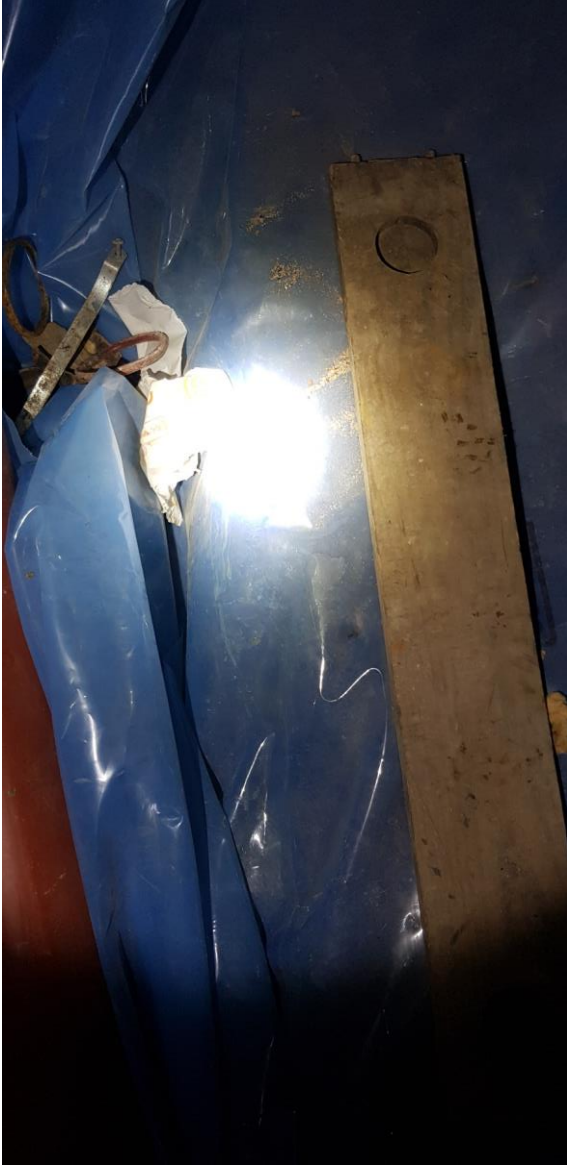
Organiskt materiel I grunden

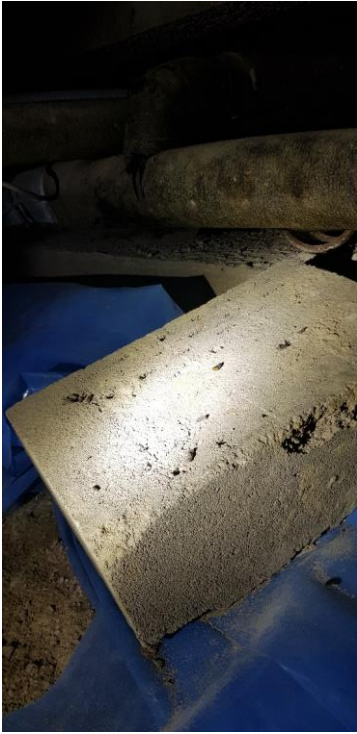
Finns vid inspektionstillfället gamla öppna avlopps stammar men vår gissning är att de inte är påkopplade. Avföring från tidigare rätta finns. Mark plast saknas på vissa delar av grunden.

Avföring råtta

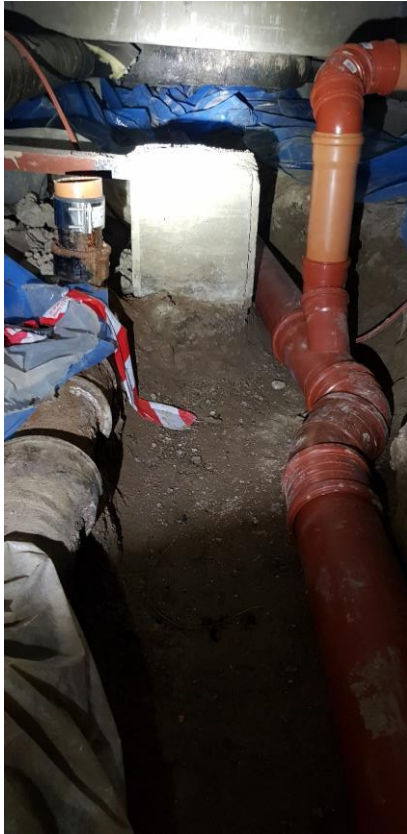
Öppna avlopp
