# Inspektionsrapport

<b>Kund</b>	Pionjären	 
<b>Inspektionsadress:</b>	Snickarstigen 21 - 24	
<b>Kontaktperson</b>	Namroud Gorguis	
<b>Personer närvarande</b>	Rolf Taskinen Anticimex Anders Magnusson Anticimex	
<b>Inspektionsdatum</b>	20201019	
<b>Orsak till Inspektion</b>	Rutinmässig inspektion av grunder samt avloppsledningar, Anticimex tittade på vattenledningar eller om det läckte in vatten utifrån. Vi tittade på om grunden var skyddad med markplast samt förekomst av mikrobiell påväxt samt spår av råttor.

<b>Byggnadstyp</b>	Radhus
<b>Utrymme</b>	Krypgrund

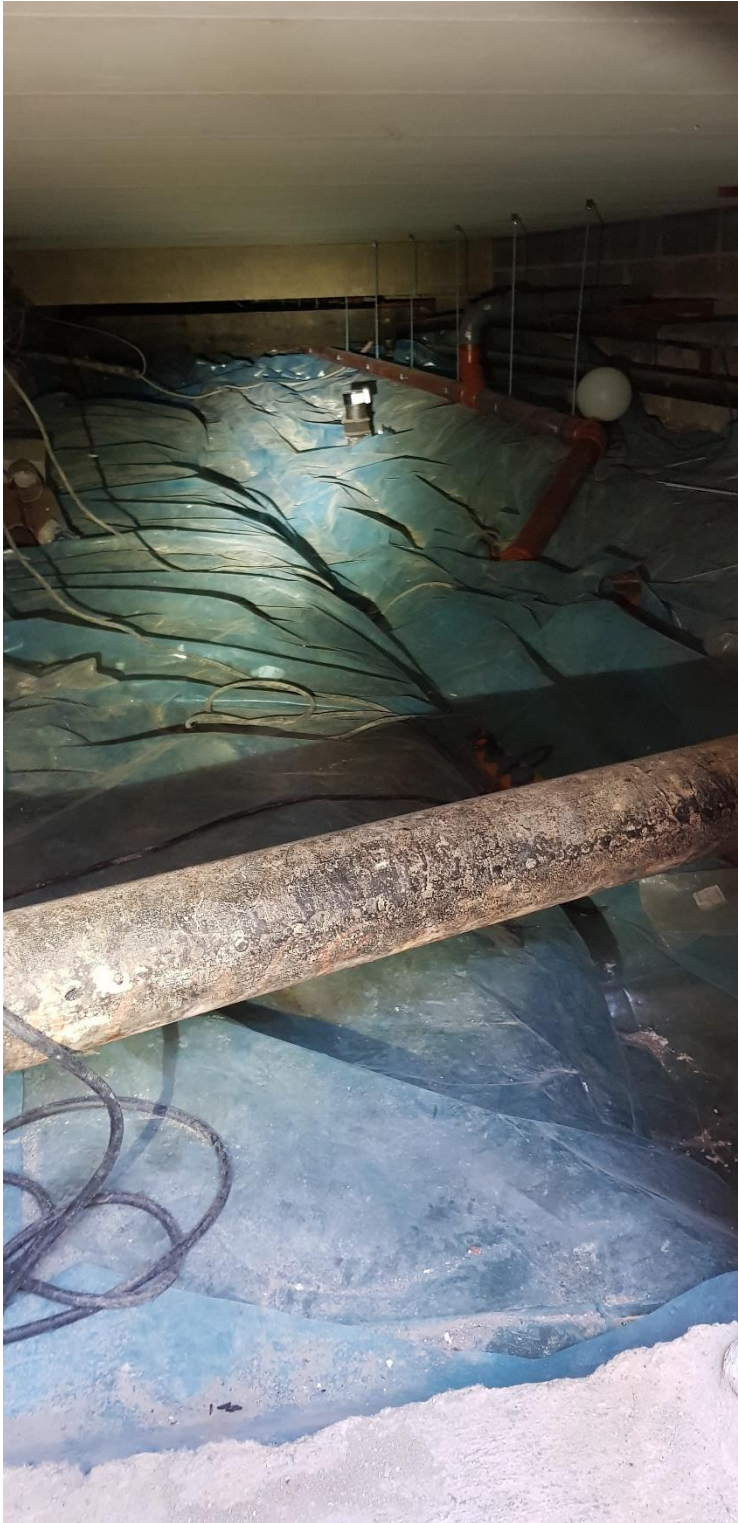
Översiktsbild av grund

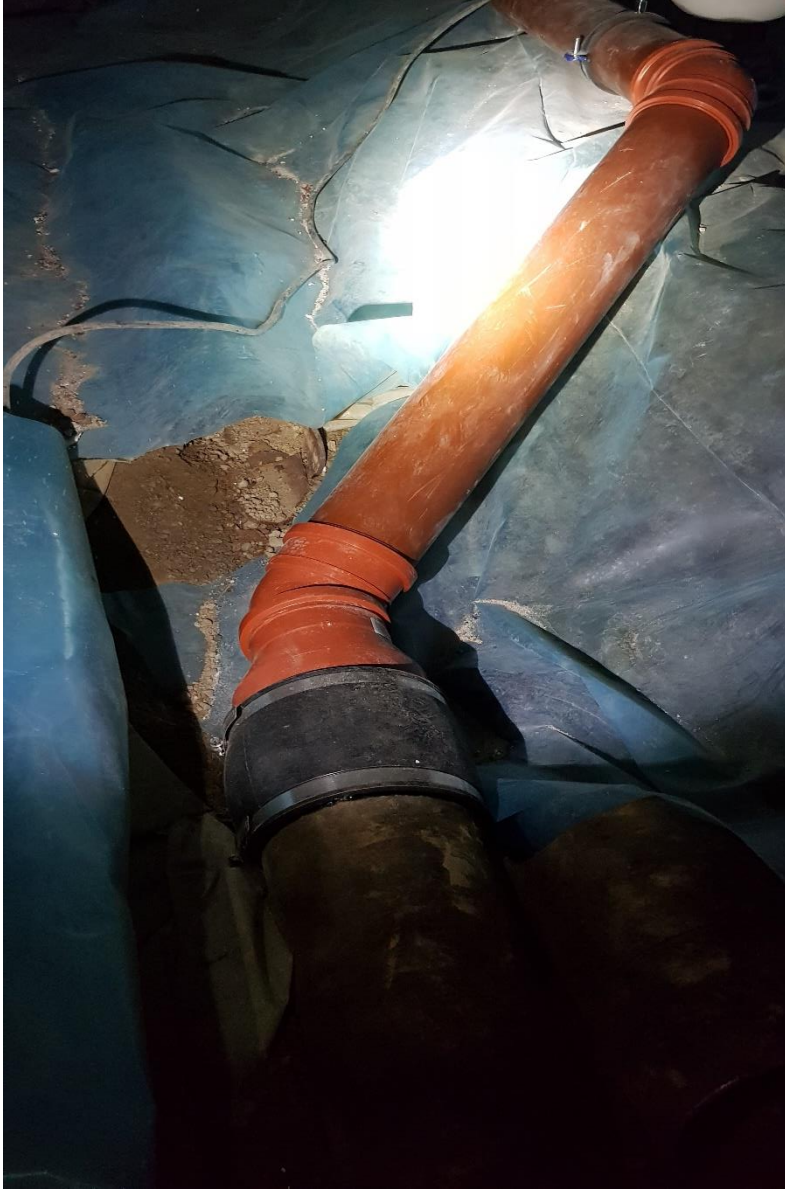
*Förbi koppling av gamla systemet vid stambyte*

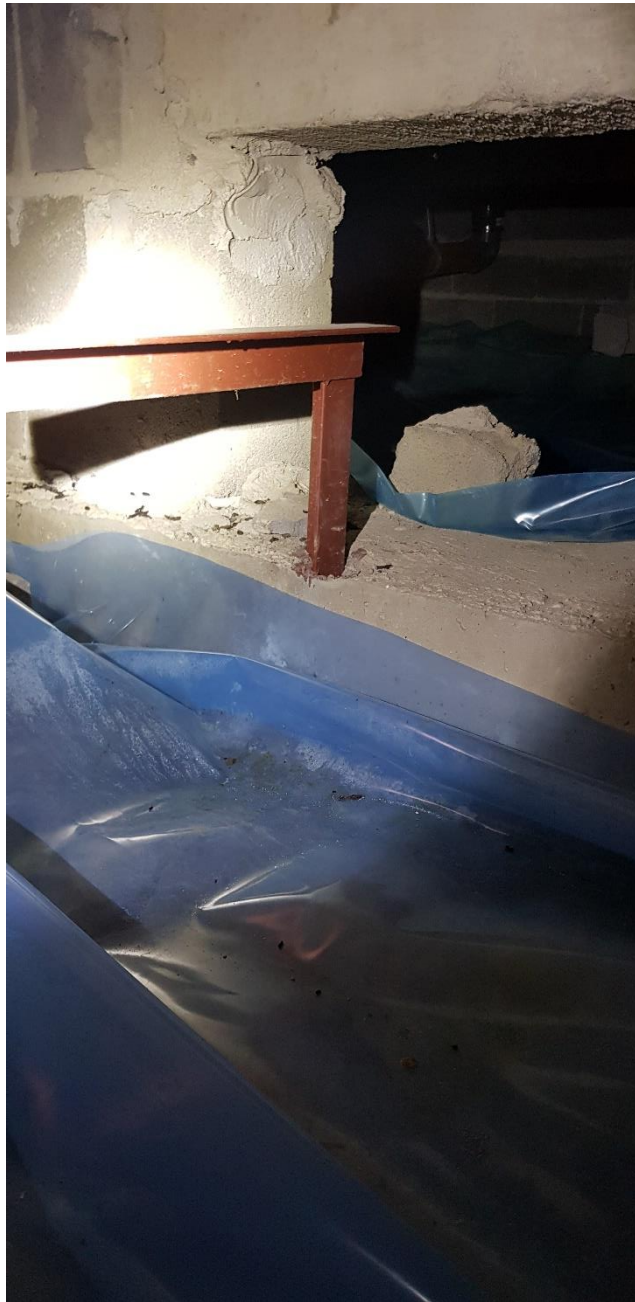
Gammal avföring från Råtta
