Inspektionsrapport

| Inspektionsadress: | Snickarstigen 30 - 33 | |
| Orsak till Inspektion | Rutinmässig inspektion av grunder samt avloppsledningar, Anticimex tittade på vattenledningar eller om det läckte in vatten utifrån. Vi tittade på om grunden var skyddad med markplast samt förekomst av mikrobiell påväxt samt spår av råttor. | |

| Byggnadstyp | Radhus |

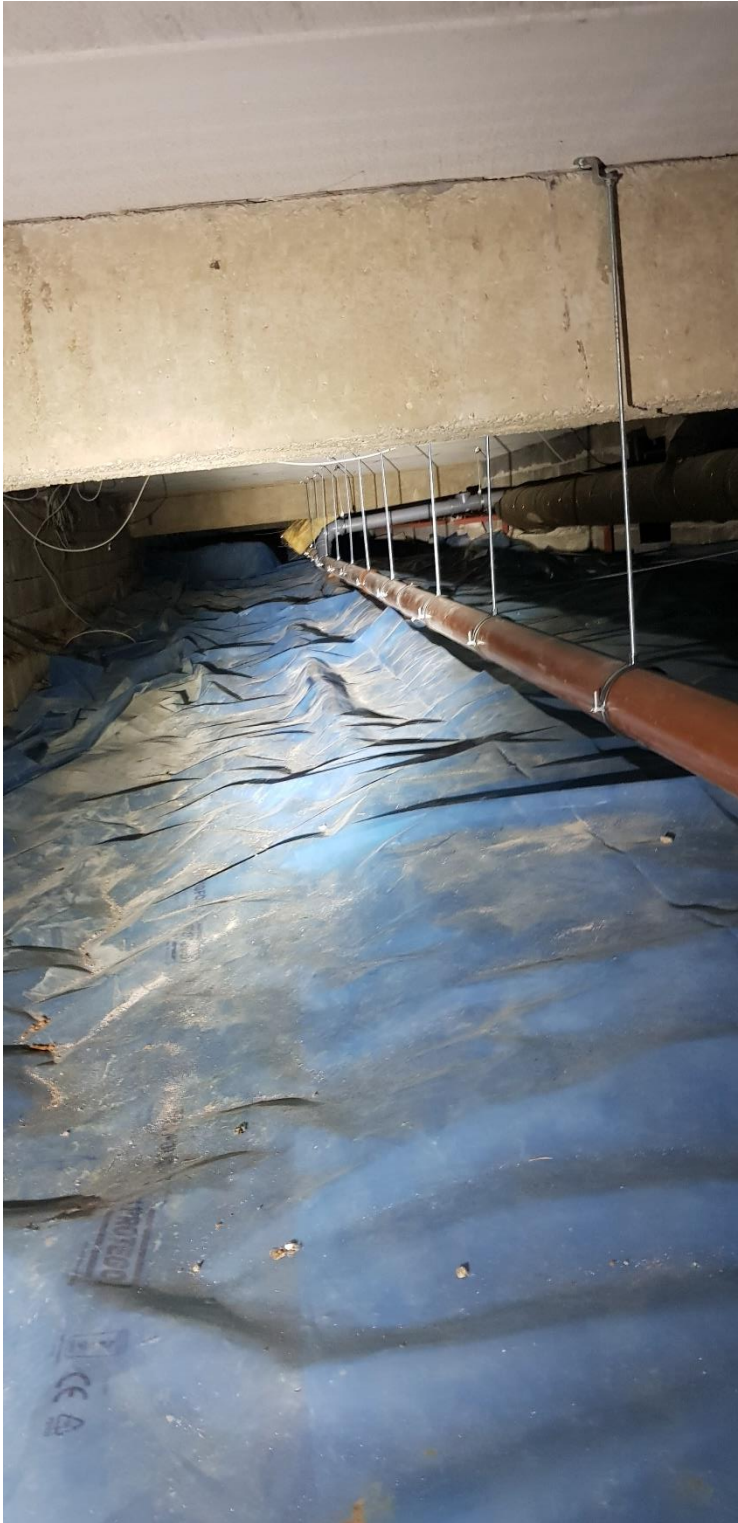
Översiktsbild av grund

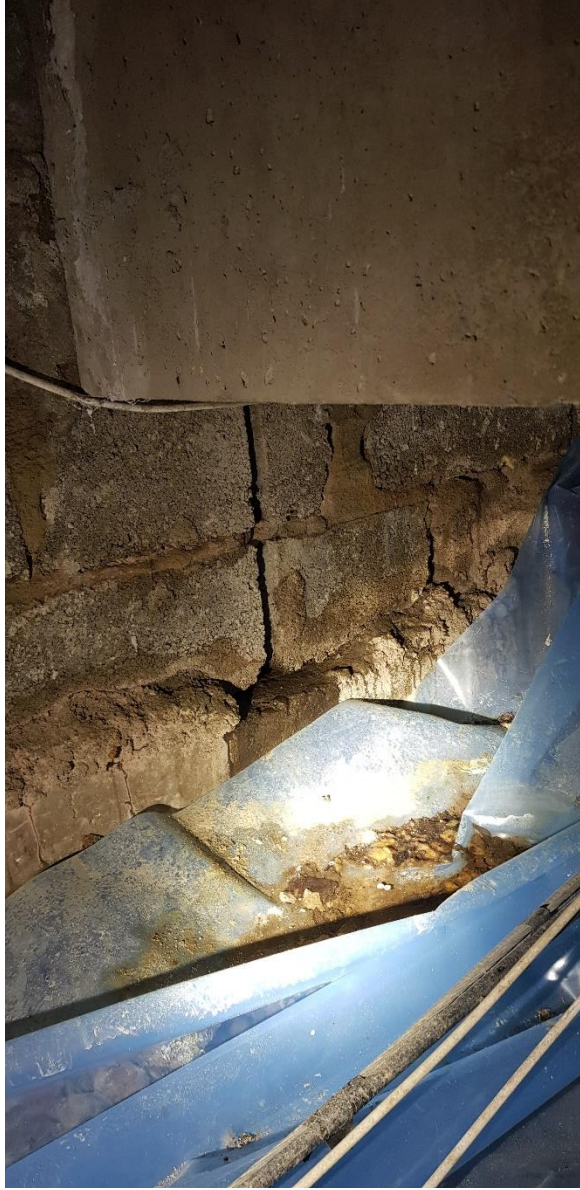
Rinner in lite vatten utifrån

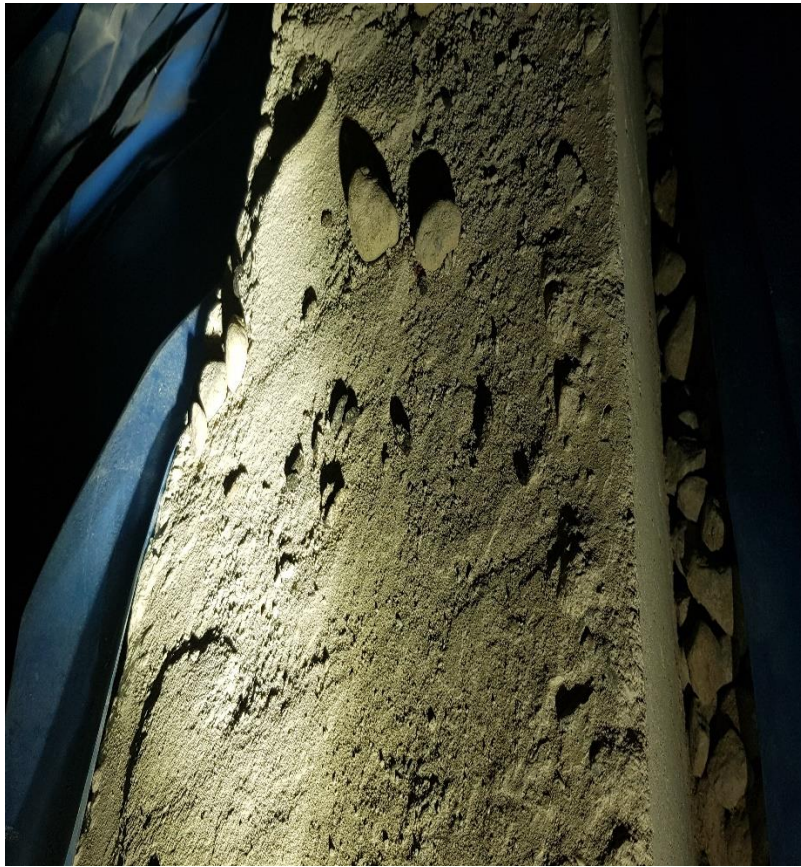
Gammal avföring från Råtta
