Inspektionsrapport

Kund	Pionjären

Inspektionsadress:	Snickarstigen 34-38	
Kontaktperson	Namroud Gorguis	
Personer närvarande	Rolf Taskinen Anticimex Anders Magnusson Anticimex	
Inspektionsdatum	20201019	
Orsak till Inspektion	Rutinmässig inspektion av grunder samt avloppsledningar, Anticimex tittade på vattenledningar eller om det läckte in vatten utifrån. Vi tittade på om grunden var skyddad med markplast samt förekomst av mikrobiell påväxt samt spår av råttor.

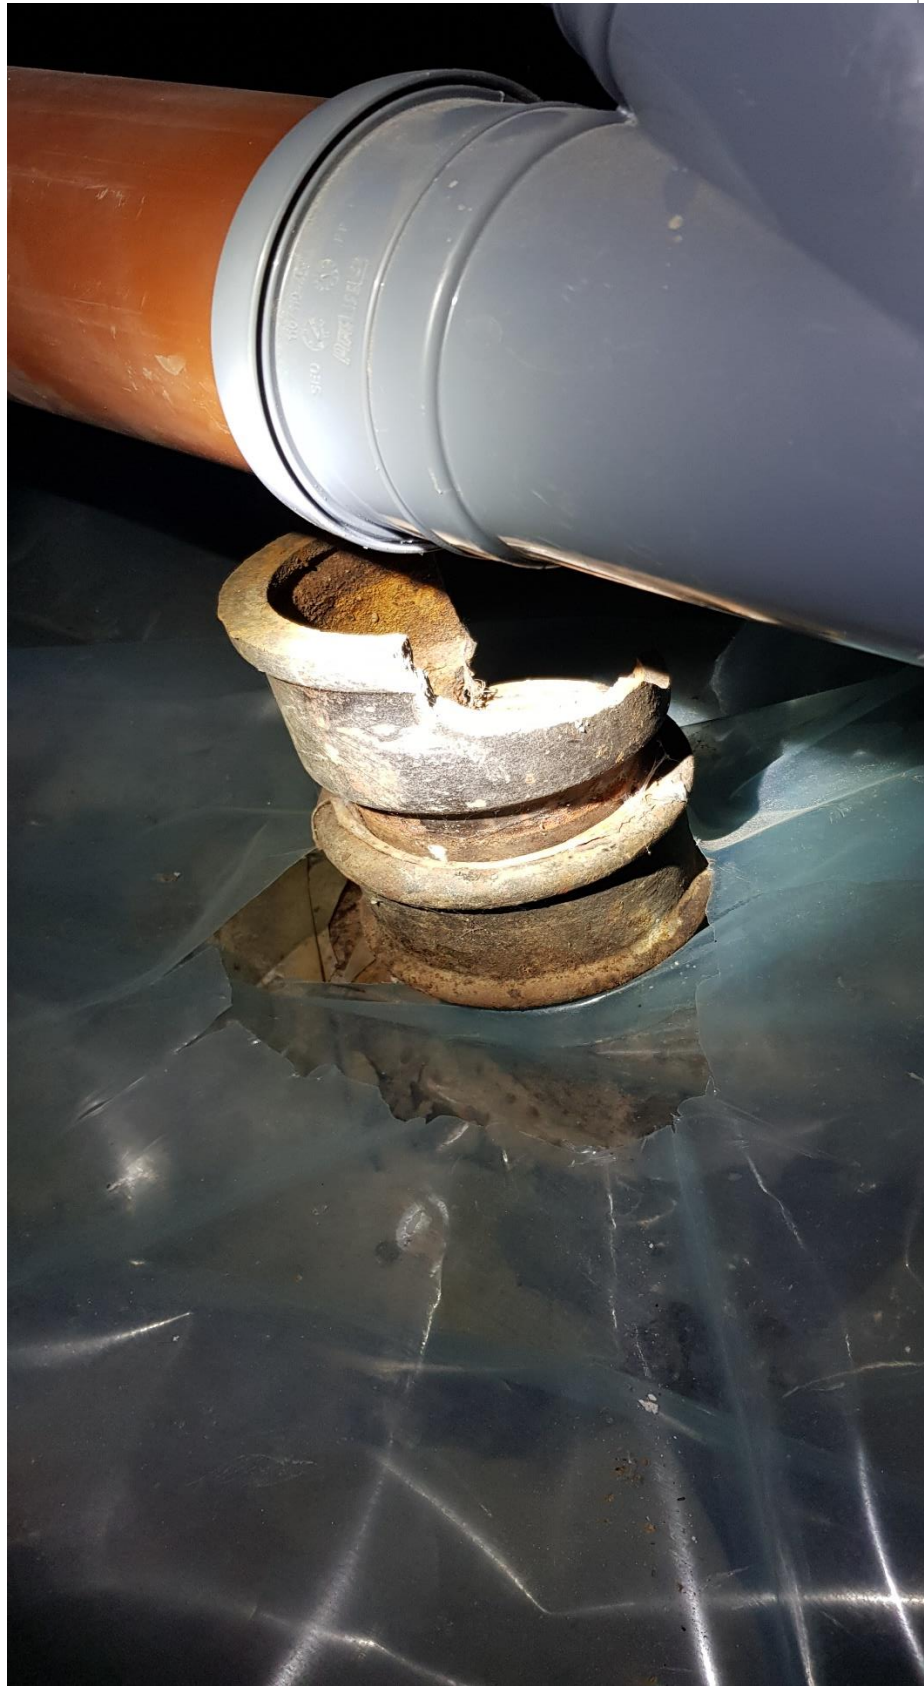
Vid inspektion av radhuslänga 34 – 38 kunde man konstatera att det finns en del organiskt material (trä etc.) i grunden med risk för att detta binder fukt och risk för mögel i framtiden. Finns vid inspektionstillfället en vatten pöl ungefär mitt i grunden orsakad av ett otätt rör som droppar väldigt sakta. Finns även en del gamla avloppsrör som sticker upp i grunden men vår bedömning okulärt är att dessa inte är påkopplade det befintliga avloppsnätet då de är torra samt ingen lukt förekommer

Gamla avloppsledningar som enligt vår bedömning inte är påkopplade nuvarande system

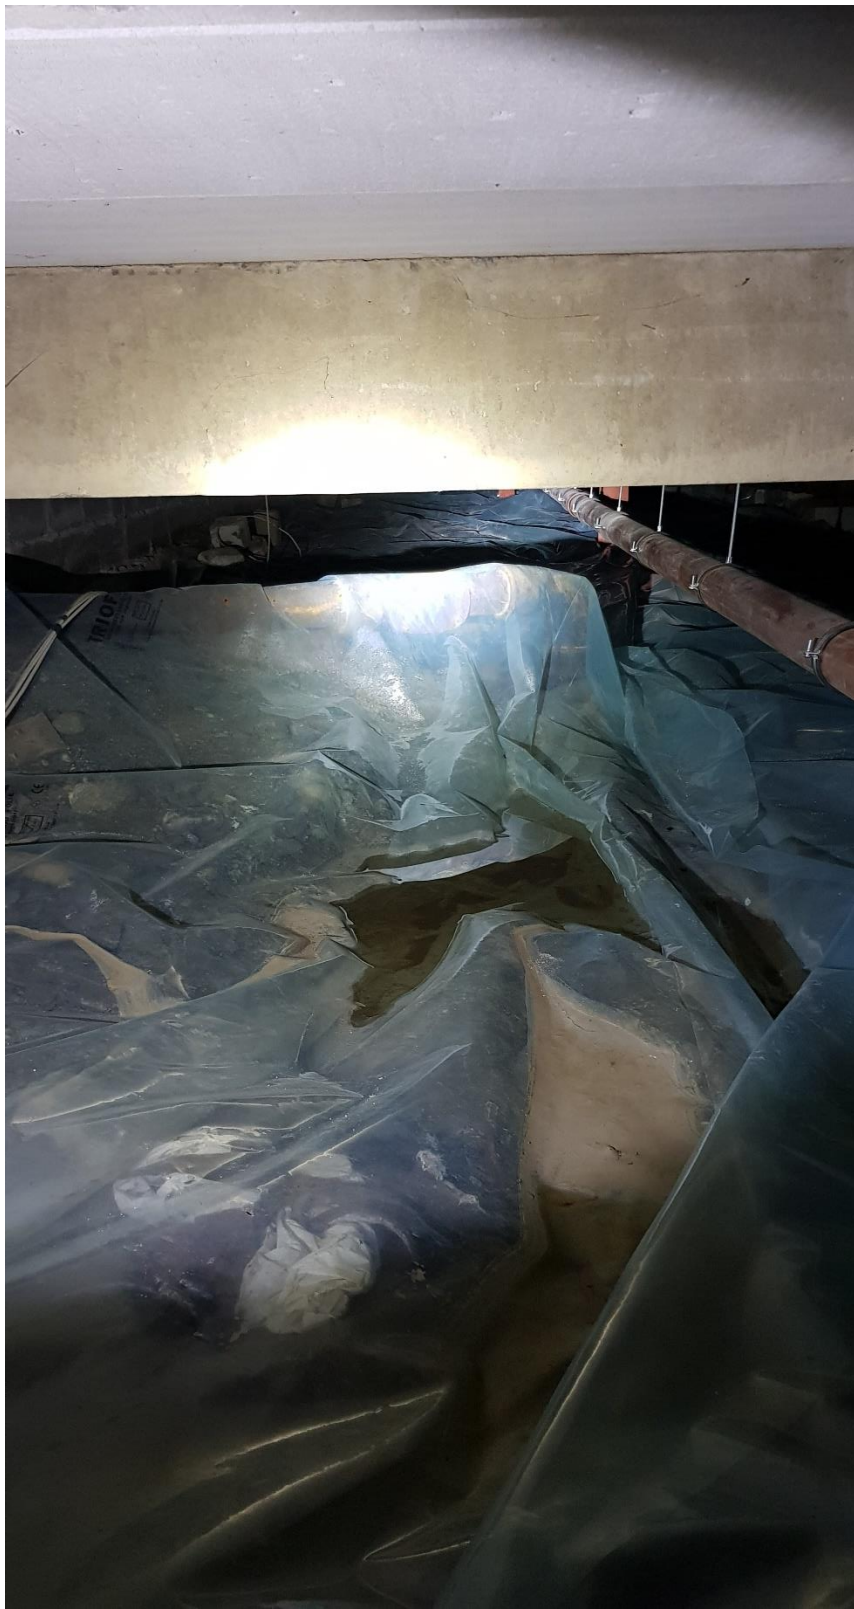
Figur 1 Vattensamling under ett droppande vatten rör

Städa bort organiskt material, se över vatten ledning

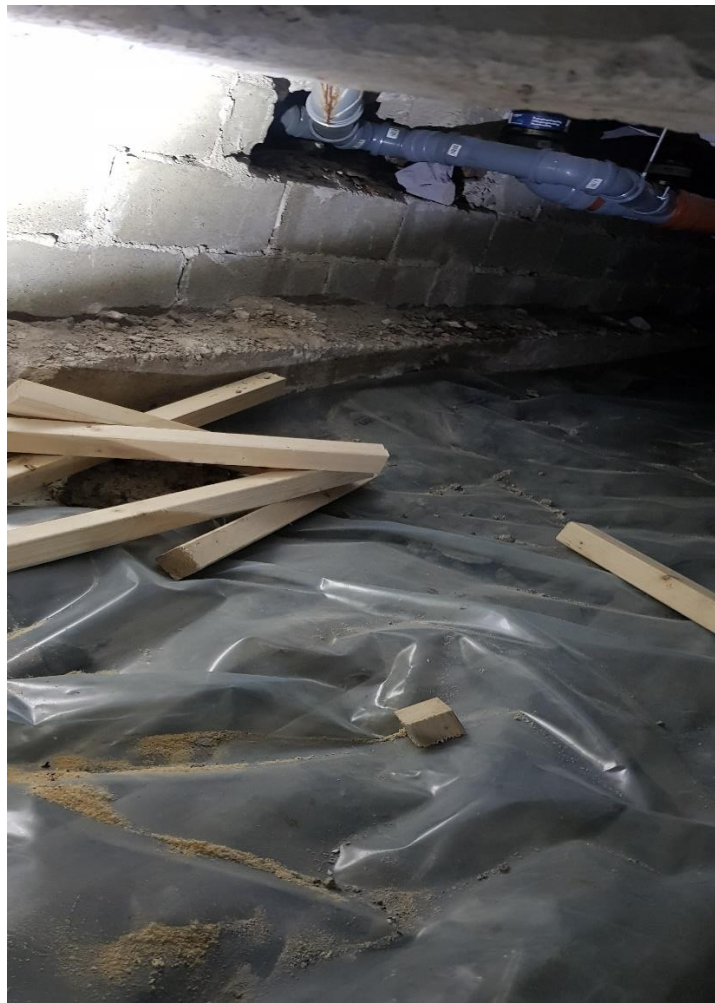
Trä som inte bör ligga och skräpa i en kryppgrund, risk för mögel i framtiden

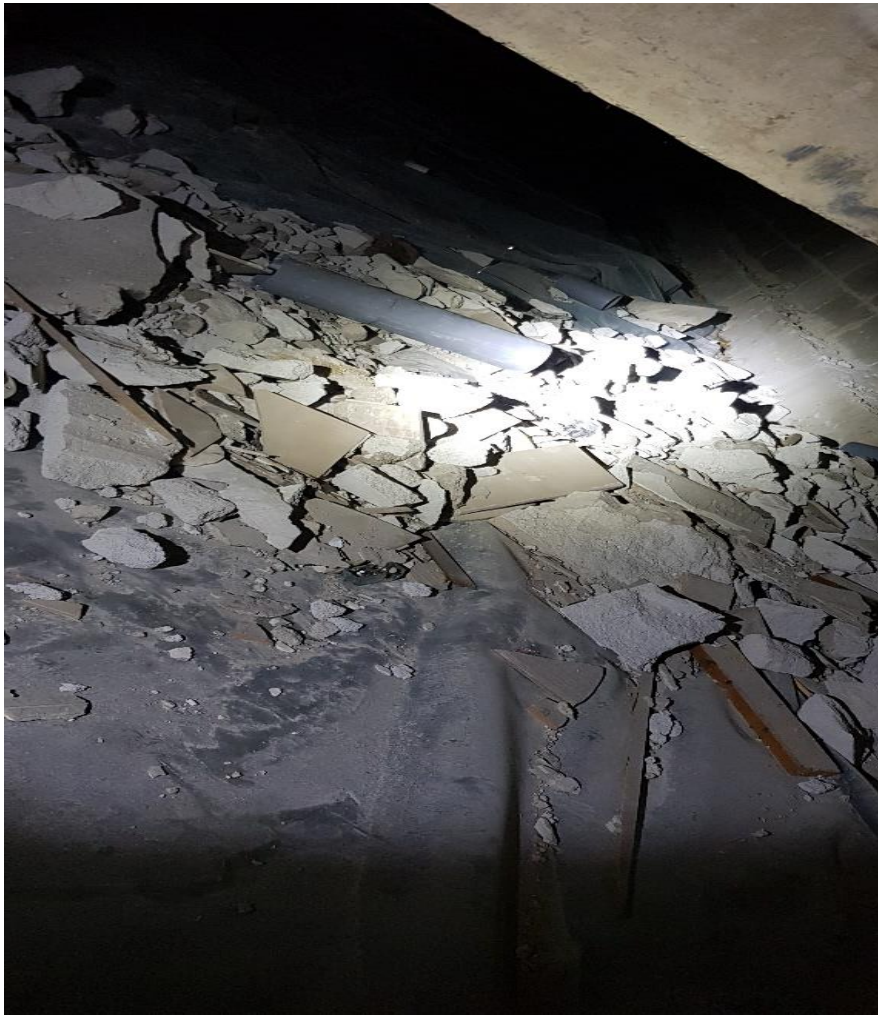
Diverse skräp I krypgrund
