Inspektionsrapport

Inspektionsadress:	Snickarstigen 39 - 43	
Kontaktperson	Namroud Gorguis	
Personer närvarande	Rolf Taskinen Anticimex Anders Magnusson Anticimex	
Inspektionsdatum	20201019	
Orsak till Inspektion	Rutinmässig inspektion av grunder samt avloppsledningar, Anticimex tittade på vattenledningar eller om det läckte in vatten utifrån. Vi tittade på om grunden var skyddad med markplast samt förekomst av mikrobiell påväxt samt spår av råttor.

Byggnadstyp	Radhus
Utrymme	Krypgrund

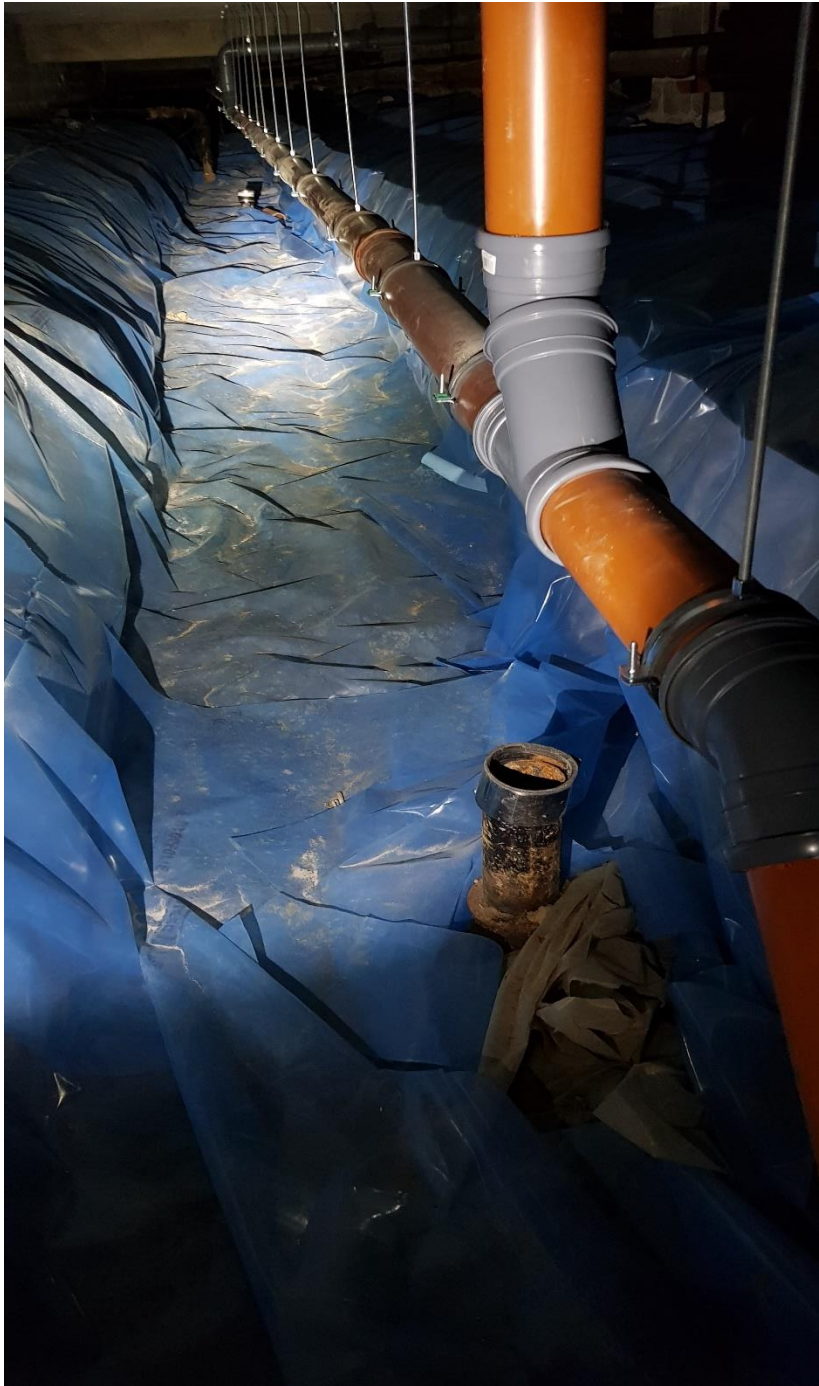
Gamla avloppsledningar som enligt
vår bedömning inte är påkopplade
nuvarande system

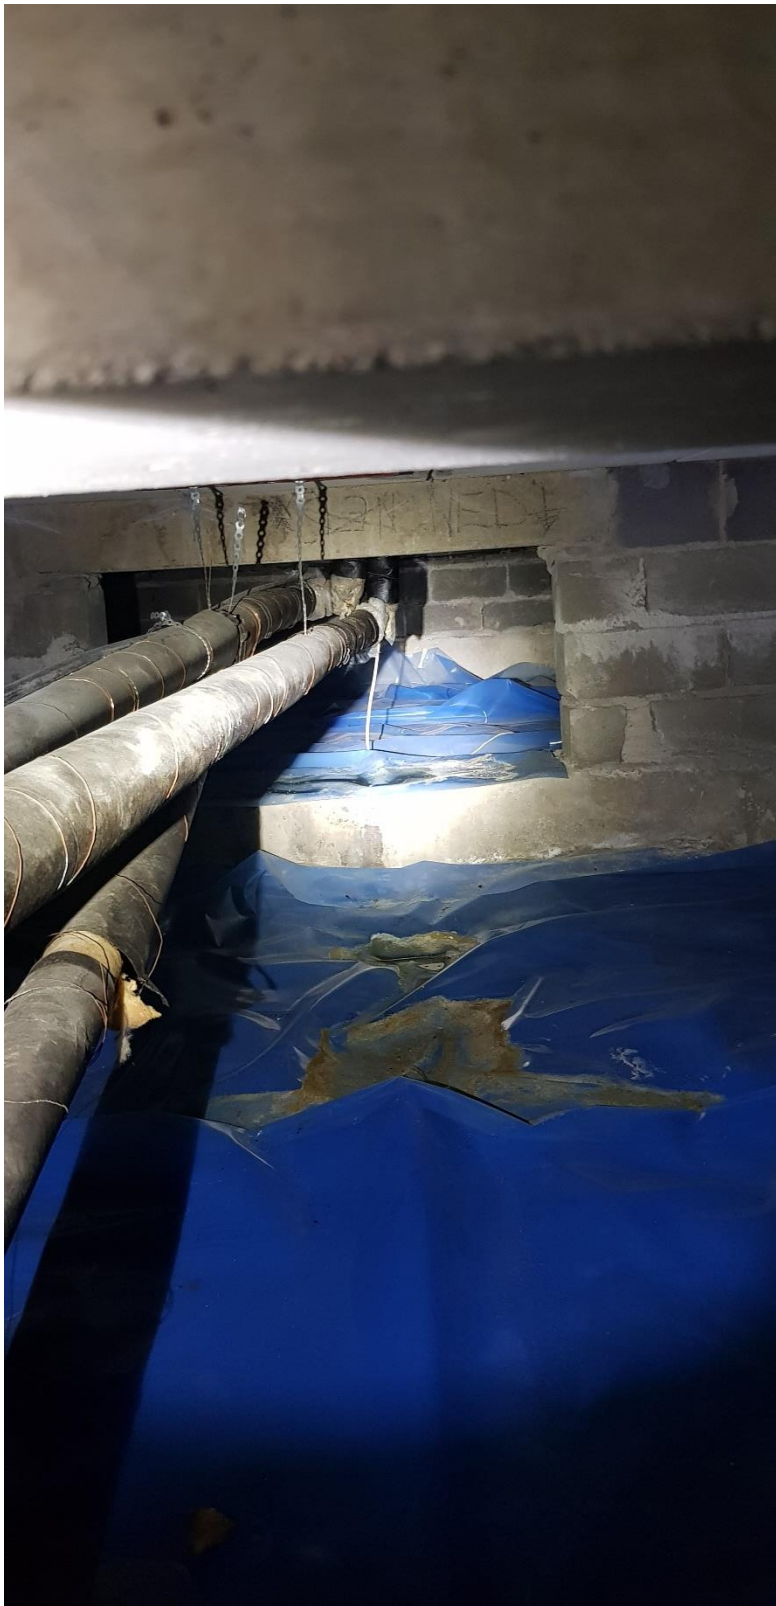
Figur 1 Vattensamling under ett droppande vatten rör

Städa bort organiskt material, se över vatten ledning

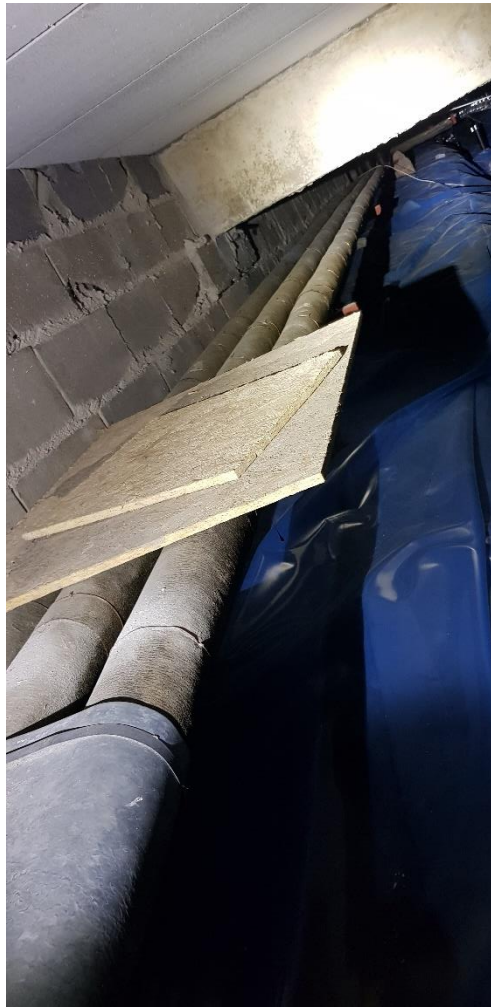
Trä som inte bör ligga och
skräpa i en kryppgrund, risk
för mögel i framtiden
