Inspektionsrapport

Kund	Pionjären	 
Inspektionsadress:	Snickarstigen 44 - 47	
Kontaktperson	Namroud Gorguis	
Personer närvarande	Rolf Taskinen Anticimex Anders Magnusson Anticimex	
Inspektionsdatum	20201019	
Orsak till Inspektion	Rutinmässig inspektion av grunder samt avloppsledningar, Anticimex tittade på vattenledningar eller om det läckte in vatten utifrån. Vi tittade på om grunden var skyddad med markplast samt förekomst av mikrobiell påväxt samt spår av råttor.

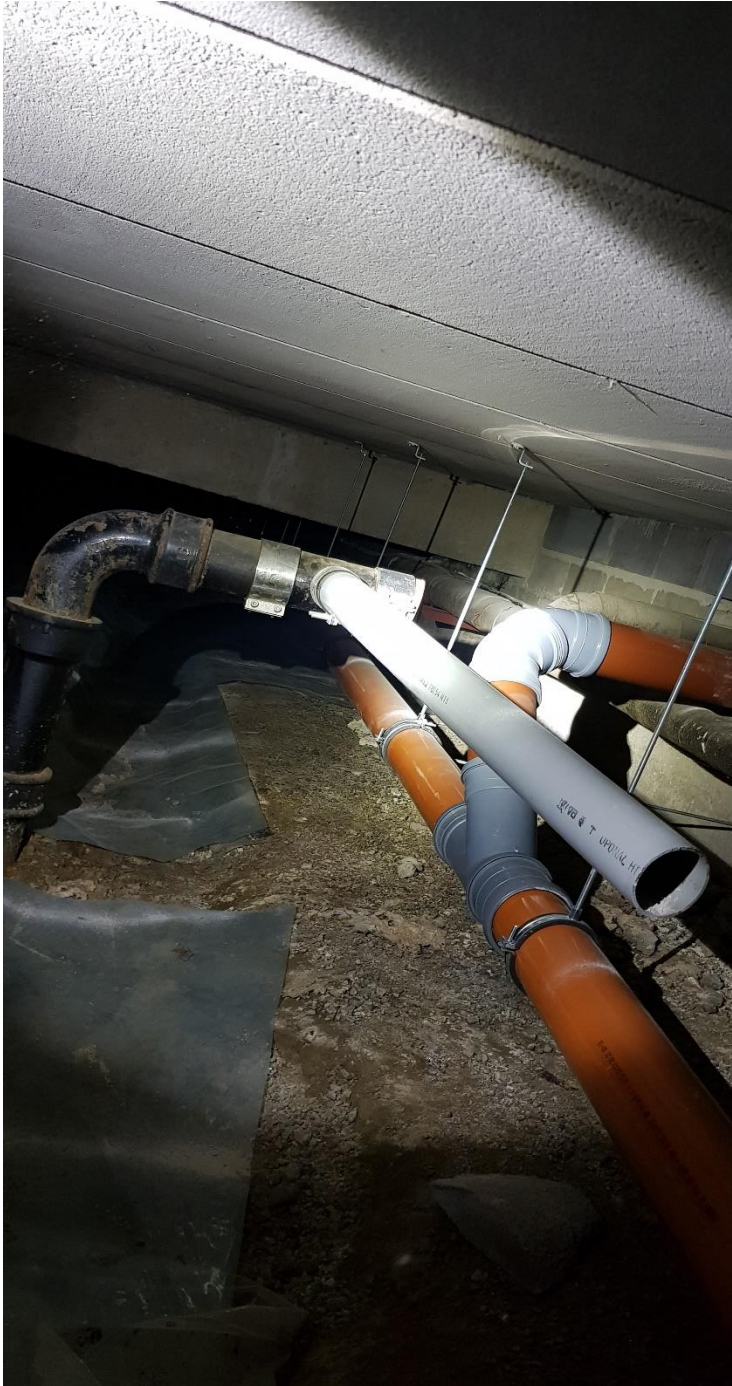
Finns vid inspektionstillfället lite fukt i grunden orsakad av ett otätt rör som droppar väldigt sakta. Finns även en del gamla avloppsrör som sticker upp i grunden men vår bedömning okulärt är att dessa inte är påkopplade det befintliga avloppsnätet då de är torra samt ingen lukt förekommer

Gamla avloppsledningar som enligt vår bedömning inte är påkopplade nuvarande system

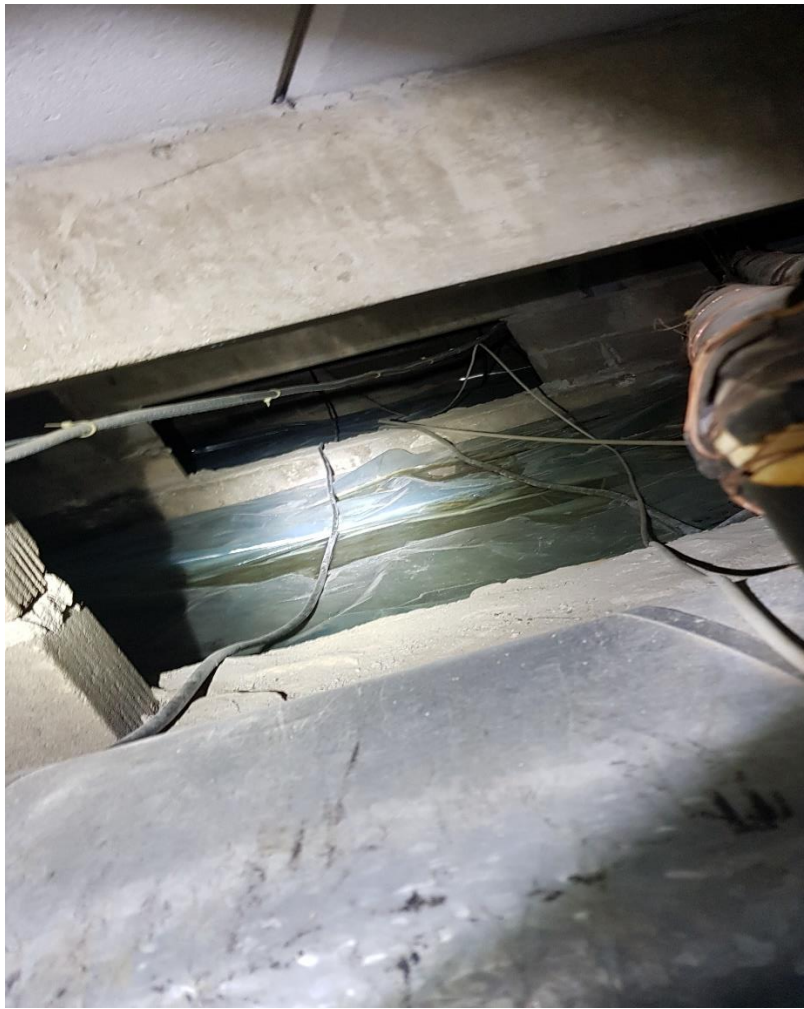
Vattensamling

Se över vattenledning.
